福祉用具の重大製品事故報告について（情報提供）

消費生活用製品の重大製品事故に係る公表について

(1) 介護ベッド用手すりについての注意喚起（管理番号A201400283）

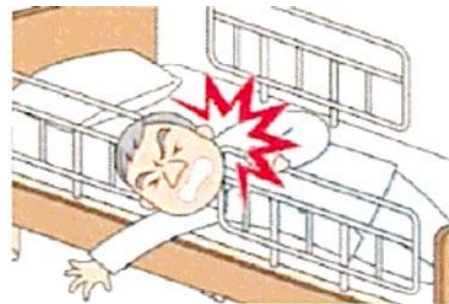
介護ベッド用手すりの使用に際して、これまでに、手すり（サイドレール）とヘッドボード（頭側のついたて）の隙間に首が入る事故、手すり同士の間隙に首が入る事故、手すり自体の隙間に頭や腕が入る事故などが発生し、死亡又は重傷の重大事故報告が寄せられています。

（手すり同士の間隙）

1) 御使用中の手すりが新 J I S 製品かどうか御確認ください

2009年(平成21年)3月に J I S 規格が改正され、手すりと手すりの隙間及び手すりとヘッドボード(頭側のついたてなど)との隙間の基準が強化され、安全性が向上しました。

新 J I S 規格ではない手すりを使用する場合、首などが入るおそれがあります。よって、御使用中の手すりが新 J I S 規格でなければ、新 J I S 規格の製品に取り替えていただくことを奨励します。

新 J I S 規格ではない手すりを使用する場合には、隙間をふさぐ対策を確実にとっていただきますようお願いいたします(別添1参照)。

- ・ 隙間をふさぐ対応品を使用する(対応品の内容については、各メーカーにご相談ください)。
- ・ クッション材や毛布などで隙間をふさぐ。
- ・ 手すりなどの全体をカバーや毛布で覆い、手すり自体の隙間に頭や腕などが入り込まないようにする。
- ・ 危険な状態になっていないか、定期的にベッド利用者の目視確認を行う。

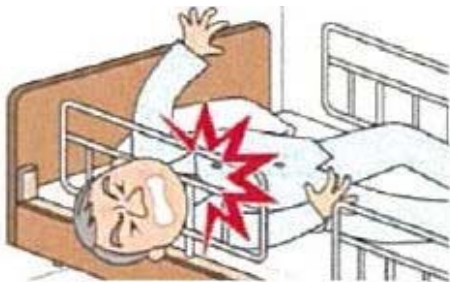
当該製品をベッドに設置して使用していたところ、使用者（80歳代）が、当該製品自体の隙間に頭部が入った状態で発見され、死亡が確認されました。当該事故の原因は、現在、調査中です。

（手すり自体の隙間）

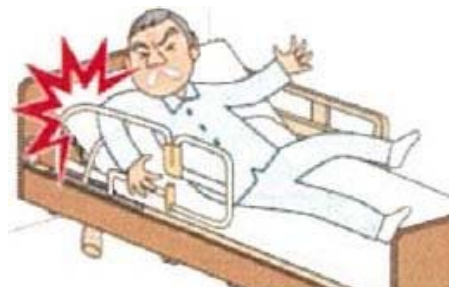
（手すり自体の隙間）

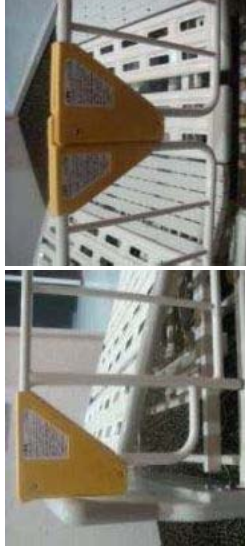
▼サイドレールカバー(事業者が提供)で覆う

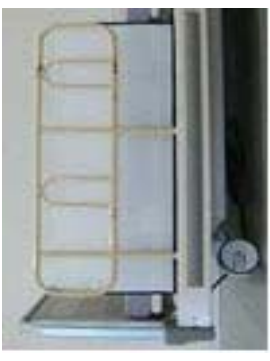
▼スペーサー(事業者が提供)ですき間をふさぐ

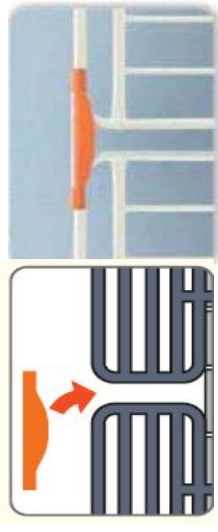
▼クッションやタオルなどですき間を埋める
